Dr. Xavier Andrés Pinos Ochoa
Odontólogo y Especialista en
Periodoncia por la Universidad de
Cuenca-Ecuador

ALARGAMIENTO DE CORONA CLÍNICA EN SECTOR ESTÉTICO Y COLOCACIÓN INMEDIATA DE IMPLANTE INHEX EN OD 21

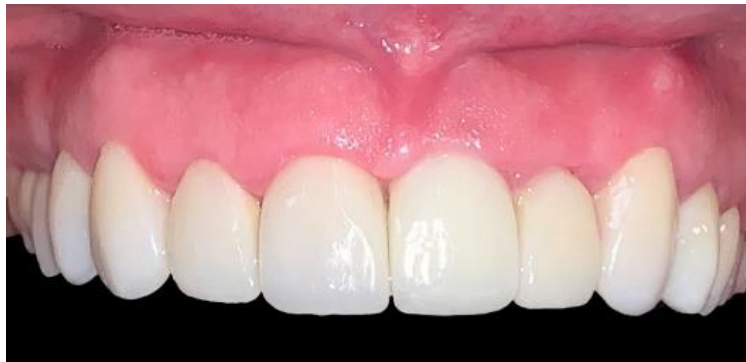
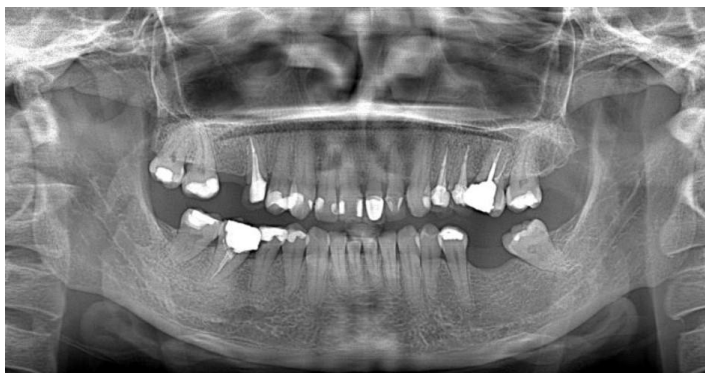
Radiografía inicial

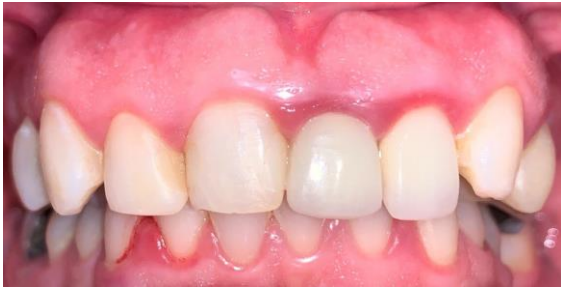
Fig. 1 Situación inicial

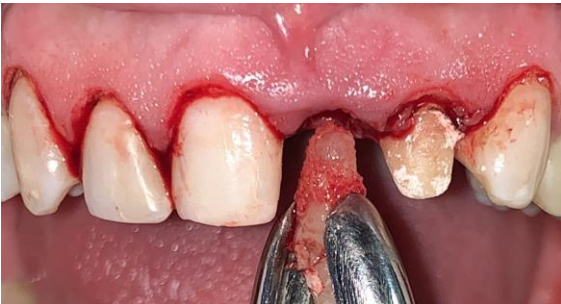
Fig. 3 Gingivectomía y extracción atraumática

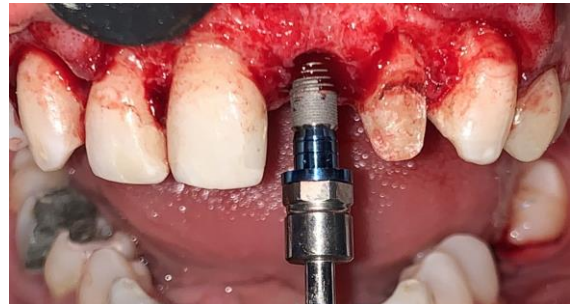
Fig. 4 Colocación del implante

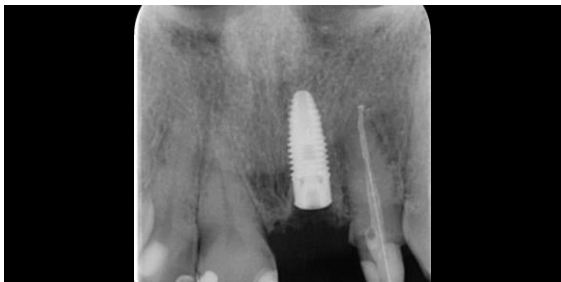
Fig. 5 Radiografía inmediata a la colocación

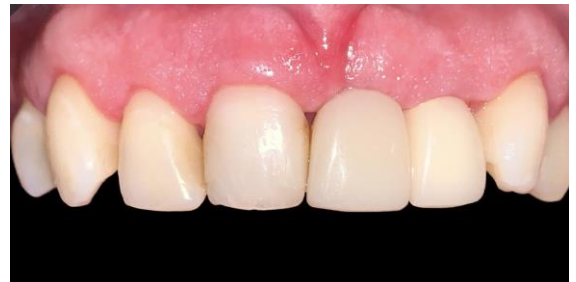
Fig. 6 Provisional Puente Maryland

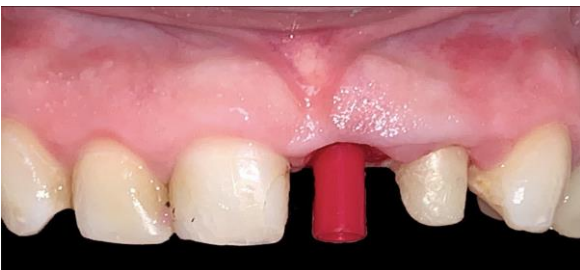
Fig. 7 Después de 6 meses se realiza la segunda fase quirúrgica

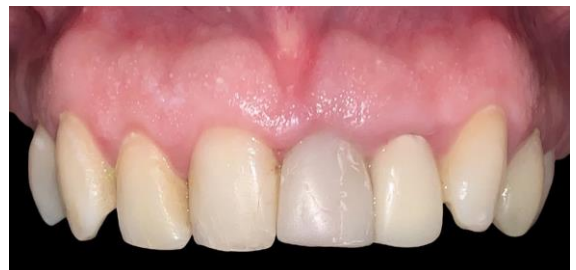
Fig. 8 Provisional para crear el perfil de emergencia

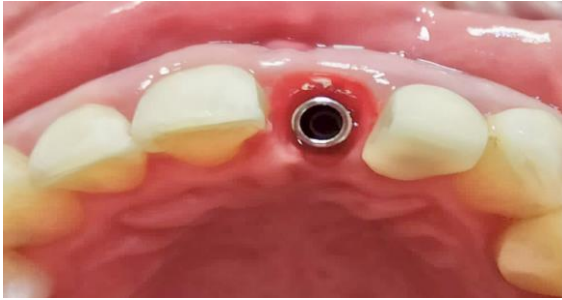
Fig. 9 Perfil de emergencia 2 semanas después

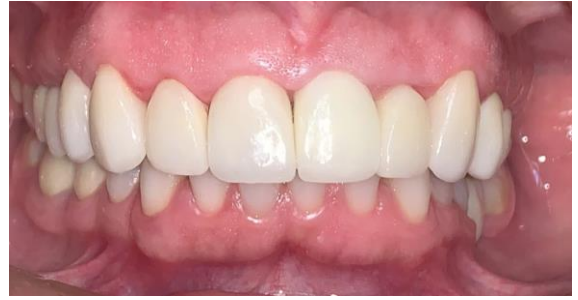
Fig. 10 Después de 6 meses carillas de cerámica

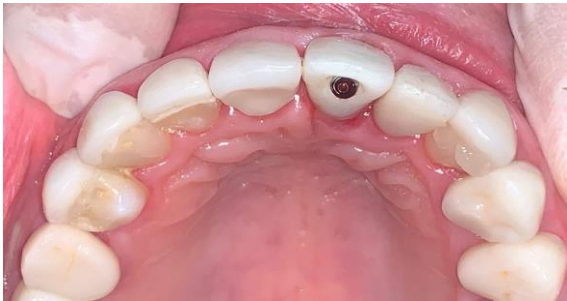
Fig. 11 Vista oclusal

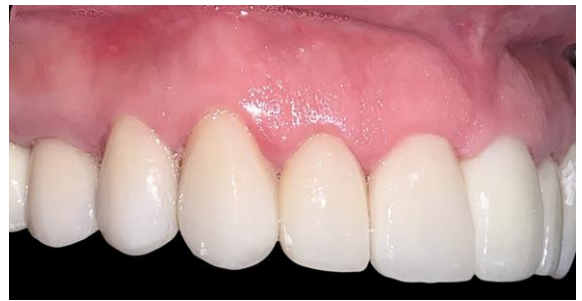
Fig. 12 Vista lateral derecha

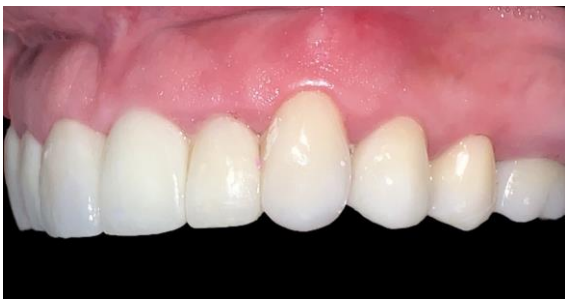
Fig. 13 vista lateral izquierda

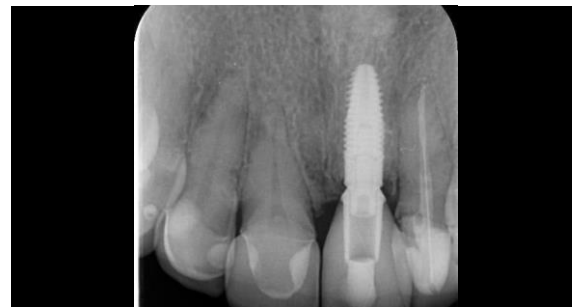
Fig. 14 Radiografía final

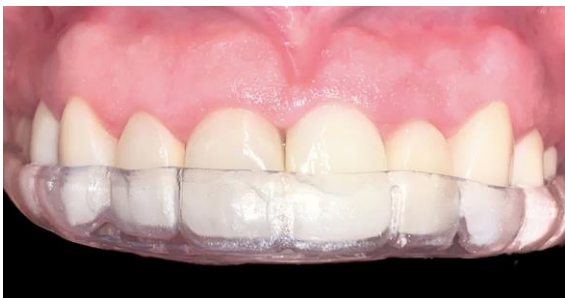
Fig. 15 Placa de estabilización
